Boletim 1447

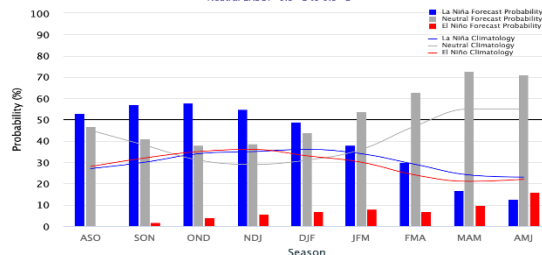
Figura 1

Mid-August 2020 IRI/CPC Model-Based Probabilistic ENSO Forecasts
ENSO state based on NINO3.4 SST Anomaly
Neutral ENSO: -0.5 °C to 0.5 °C

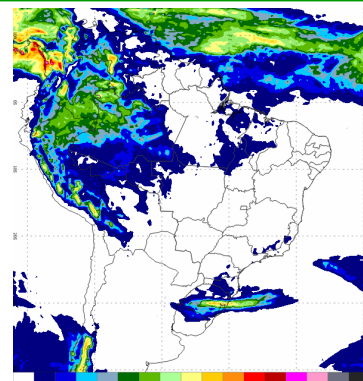
Figura 2 - Modelo COSMO (7 x 7km) - INMET. Modelo de precipitação acumulada

A previsão climática indica manutenção do resfriamento anômalo no oceano Pacífico, mais especificamente na região central do Niño e a manutenção de aquecimento no Atlântico Tropical Norte. De acordo com o Sipam, a previsão de chuva para os próximos dias em Boa Vista é de tempo **claro a pouca nuvens**; com temperaturas estáveis variando entre 24°C e 34°C, umidade entre 35% e 80% e ventos direção NE - E (intensidade fraca/moderada) com possíveis rajadas isoladas. Conforme o modelo de previsão da *Figura 2*, o oeste do Estado será atingido com chuvas próximas de 3m. A previsão sazonal para o **trimestre SET-OUT-NOV** é de possibilidade de chuvas abaixo da normal climatológica em Roraima.

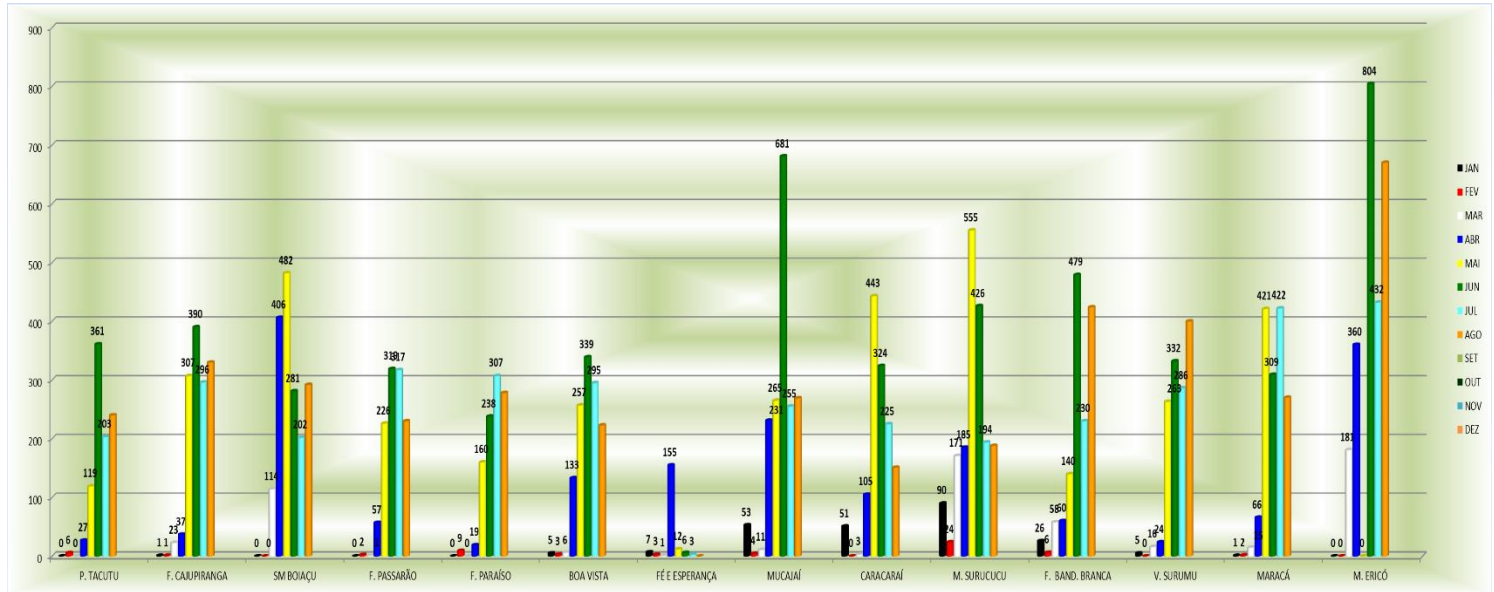
Precipitação, em milímetros, do mês de Janeiro a Agosto de 2020 das Estações Telemétricas da ANA/CPRM/FEMARH

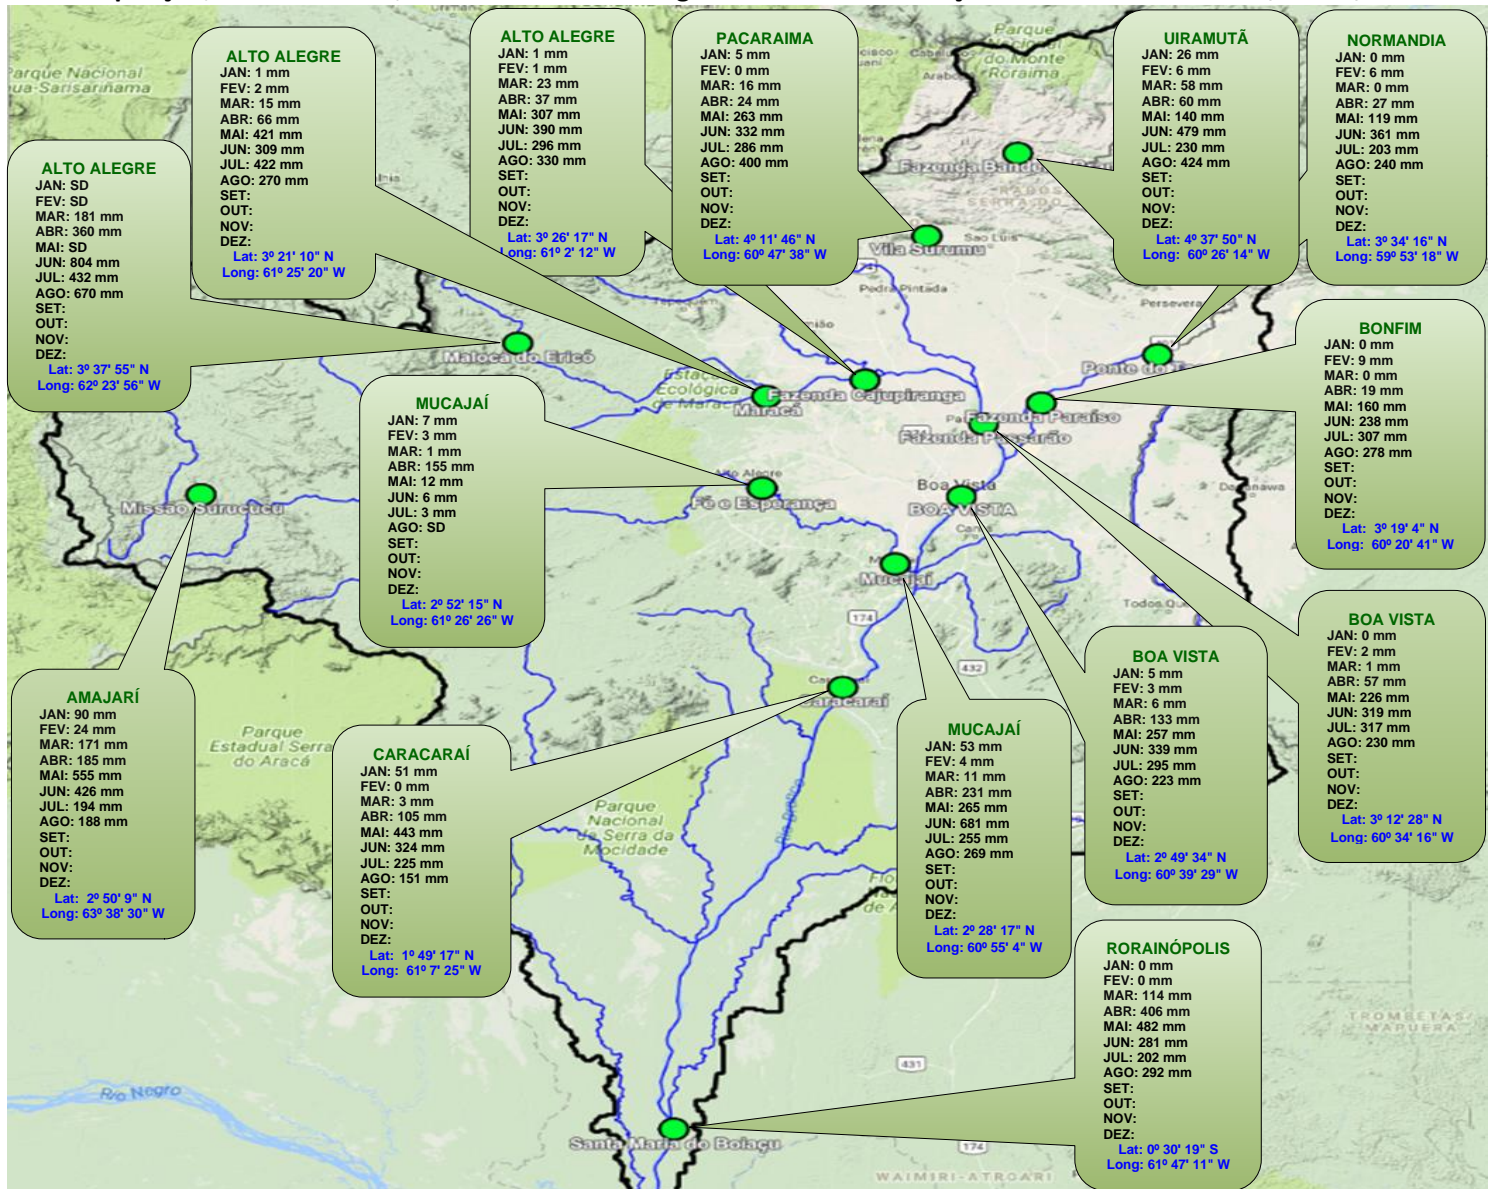
Precipitação, em milímetros, do mês de Janeiro a Agosto de 2020 das Estações Telemétricas da ANA/CPRM/FEMARH
